## Thermografische Überprüfung der gasführenden Leitungen und Armaturen auf Leckagen

Auftraggeber: Fa. Mustermann

Anlagenbezeichnung: Erdgasversorgungsleitungen  
Gasbrenner und zugehörige Armaturen

Datum: 17.04.2013

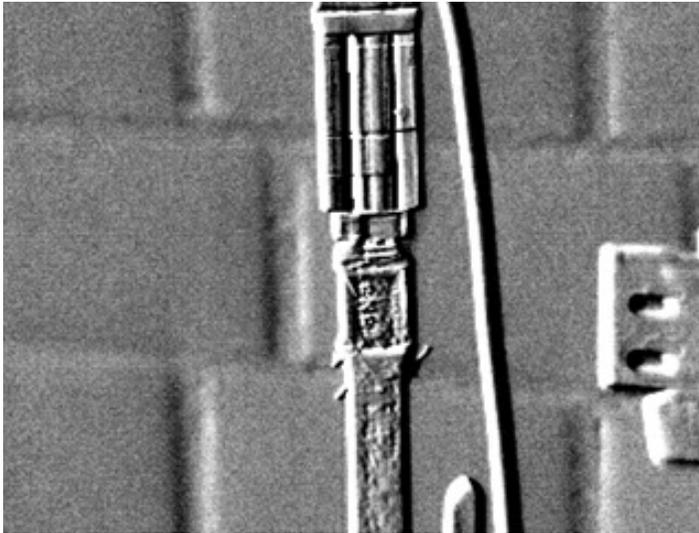
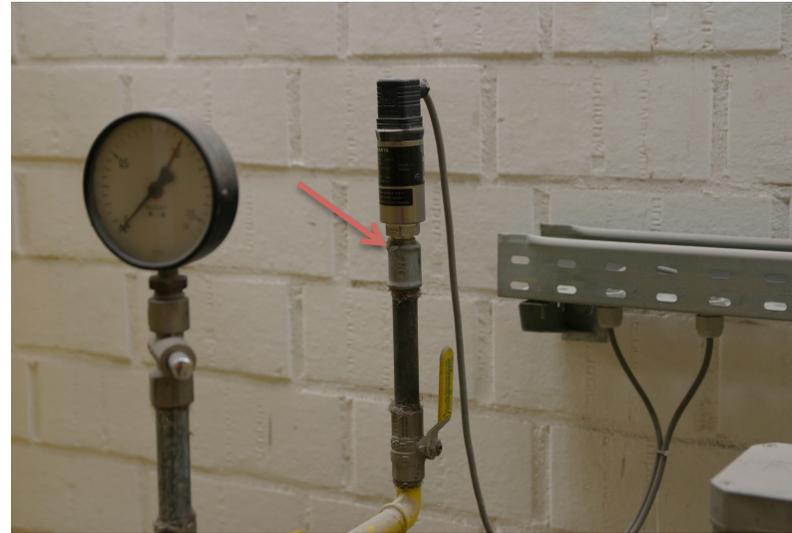
Leck 1 Gasregelstrecke Tunnelofen (Dateiname: MOV\_0850.mp4)

Kleine Leckage an der Hanfstelle/Verschraubung Hirschmann Druckwächter

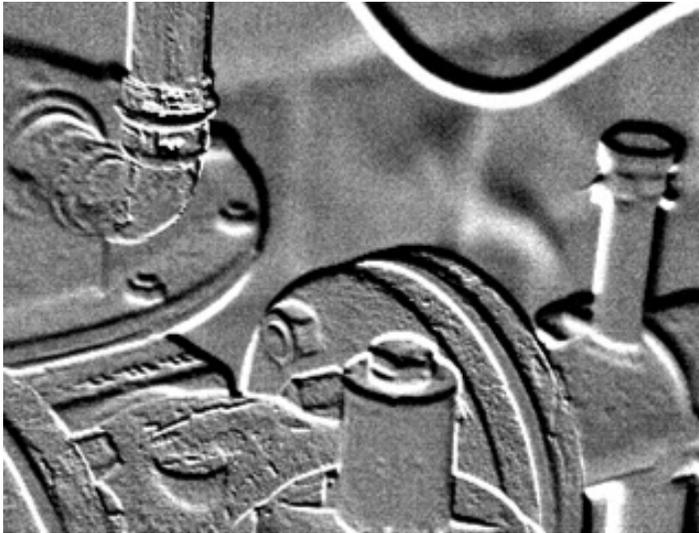
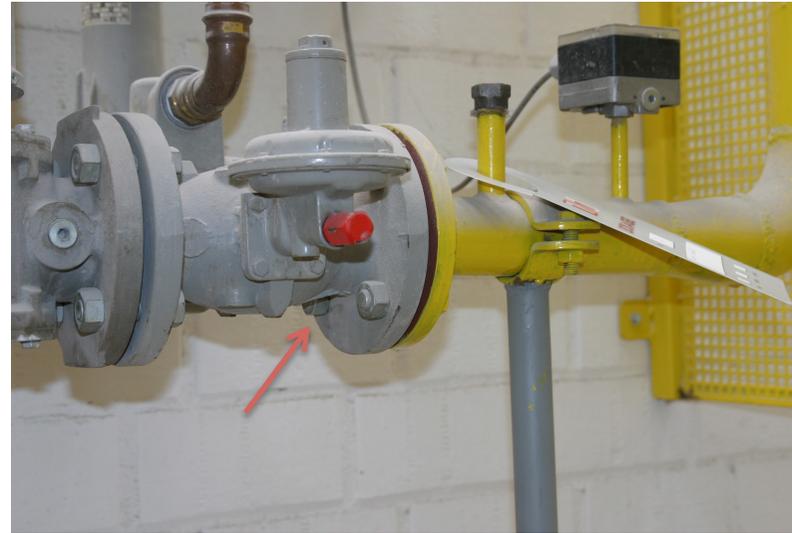
Leck 2 Gasregelstrecke Tunnelofen (Dateiname: MOV\_0851.mp4)

mittlere Leckage am Flansch rechts, Schraube unten

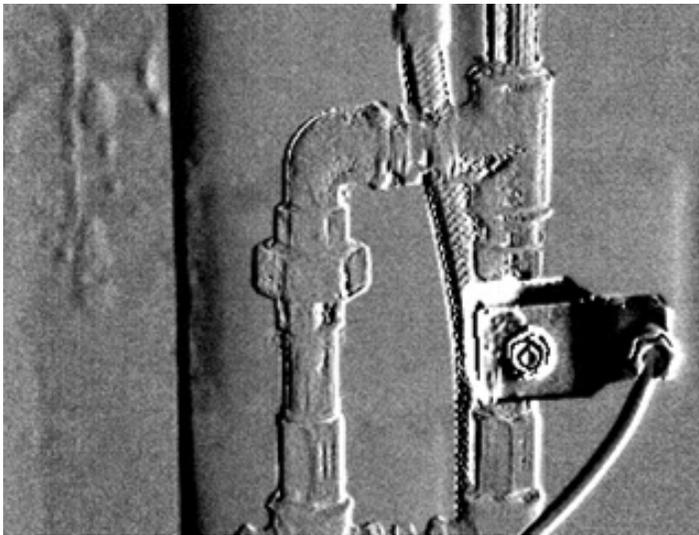
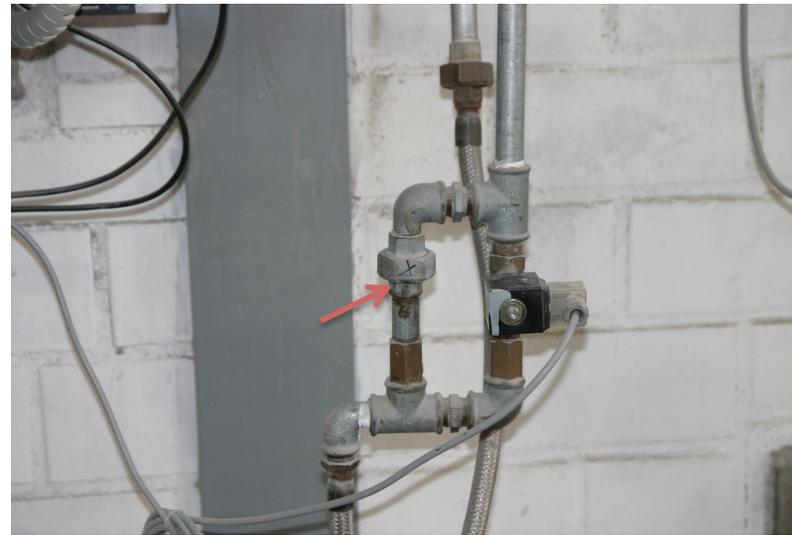
Leck 3 Brenner 7, links oben (Dateiname: MOV\_0852.mp4)

Sehr kleine Leckage an der Verschraubung, die mit X gekennzeichnet ist

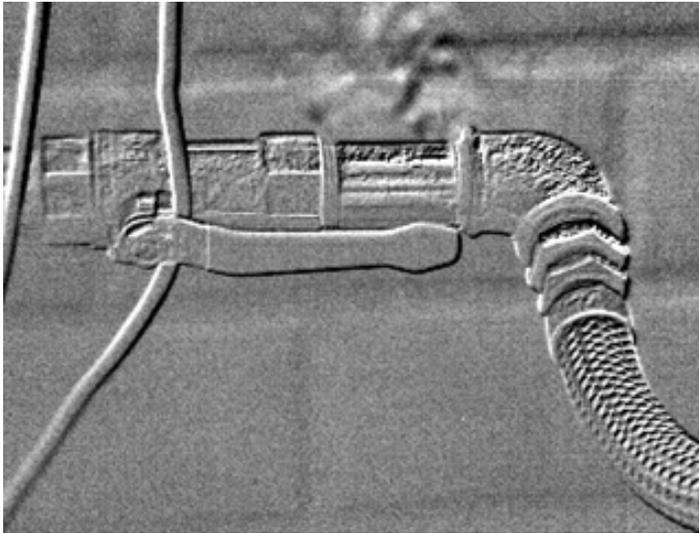
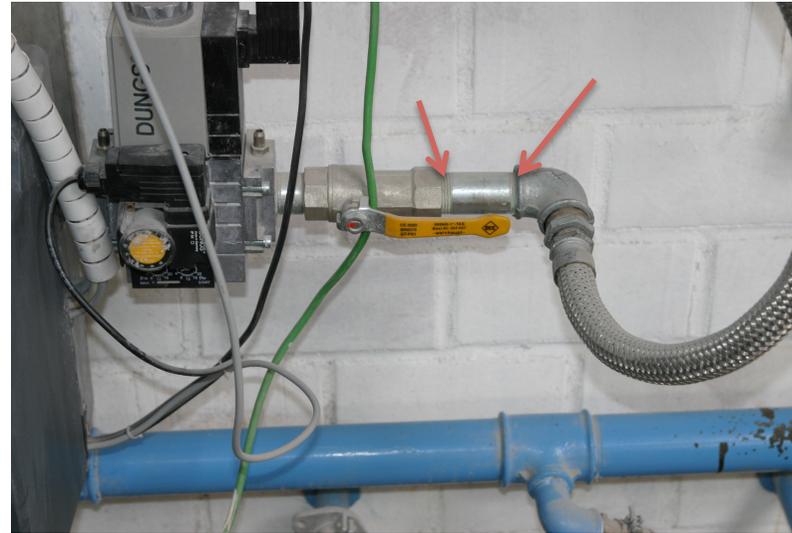
Leck 4 Brenner 6, links unten (Dateiname: MOV\_0853.mp4)

Mittlere Leckage an der Muffe vor dem Kugelhahn rechtsseitig, kleine Leckage linksseitig

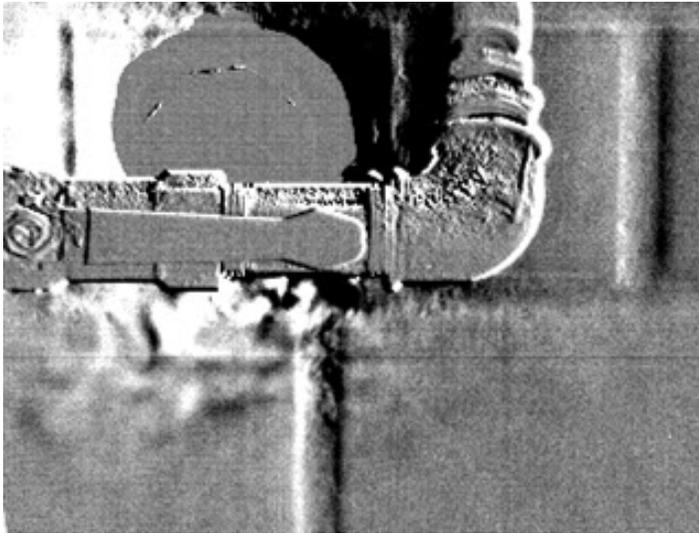
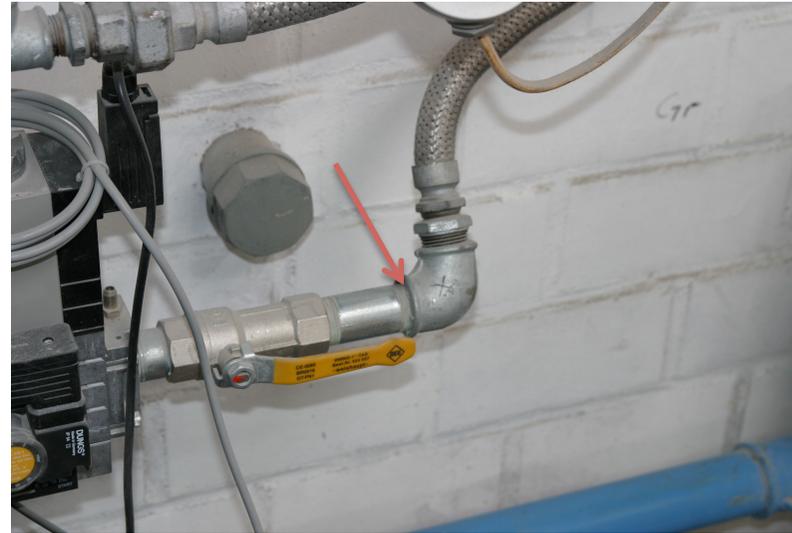
Leck 5 Brenner 5 links unten (Dateiname: MOV\_0854.mp4)

Mittlere Leckage an der Muffe vor dem Kugelhahn

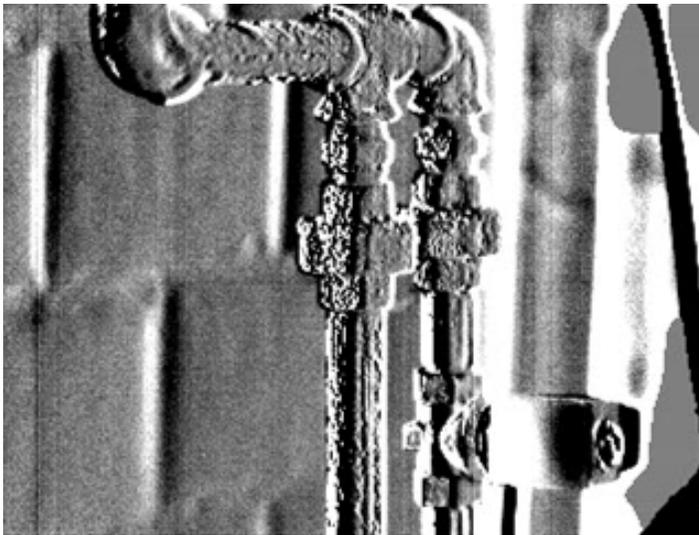
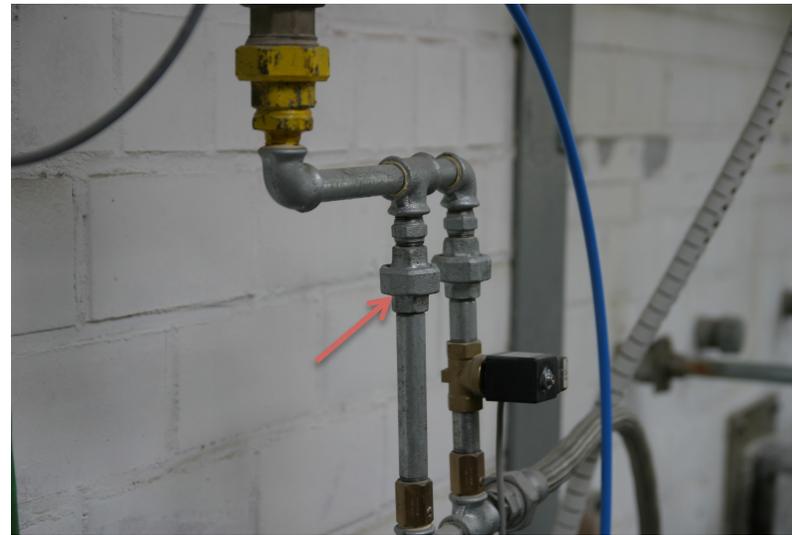
Leck 6 Brenner 3 links unten (Dateiname: MOV\_0855.mp4)

Kleine Leckage an der Verschraubung links

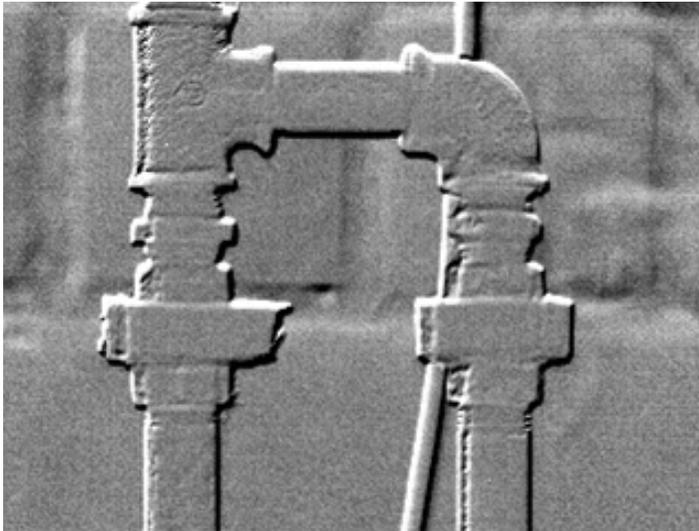
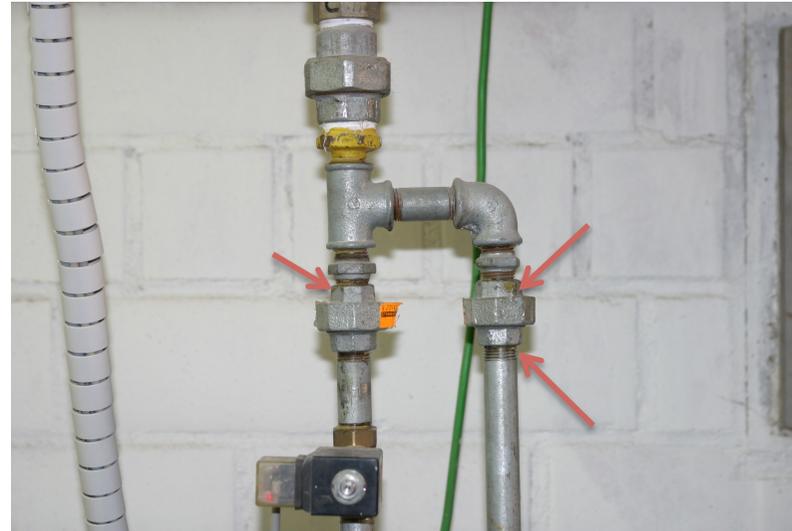
Leck 7 Brenner rechts unten (Dateiname: MOV\_0856.mp4)

Mittlere Leckage an der rechten, kleine Leckage an der linken Verschraubung
